# רוזנברג איכות חיים בע"מ

### דיווח לבדיקת מונעי זרימה חוזרת באתר – מז"ח קיים

לפי נהלי משרד הבריאות, ת"י 4426

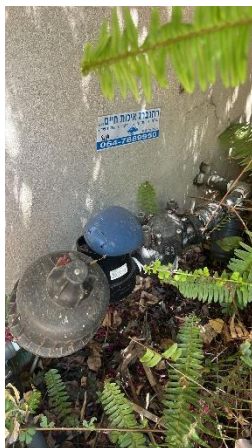
1. מז"ח אל"מ
2. קוטר (אינץ'/צול): 3/4 צול
3. דגם: RP-500
4. מס' סידורי: AA4372
5. יצרן: א.ר.י. כפר חרוב, ישראל

1. שם העסק: משפ' רייזנר מושב גני עם.
2. מהות העסק: משק חקלאי / בריכת שחייה / מערכת הדישון.
3. כתובת העסק: רח' אתרוג 65, מושב גני עם.
4. מיקום מדויק של האביזר בעסק: על הזנת מערכת ההשקיה האחורית.

#### תוצאות הבדיקה: המז"ח תקין! לחץ פריקה PSI 2.6

הערות: עליכם לבדוק ע"פ החוק אחת לשנה את המז"ח בדיקת תקינות תקופתית. בבוא המועד אשלח לכם תזכורת. במקרה שהמז"ח מטפף מתחתיתו, זהו אות לכך שמשהו לא כשורה, כעין נורת ביקורת שגדלקת באדום ועליכם לקרוא לי לבדוק את המז"ח ולתקן התקלה.
